6114159-1_1-UTYZD2_001_Rev01

Evaluation de la Conformité d'un dispositif de protection ascenseur

PRUDHOMME SA

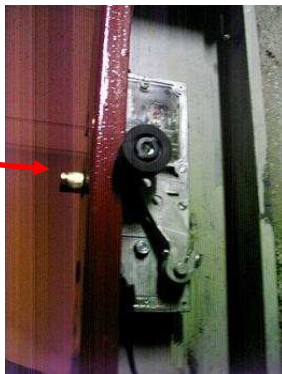
Figure 1 : Dispositif de verrouillage de la porte palière (vue de la gaine)

Il s'agit d'un dispositif électro-mécanique empêchant l'ouverture de la porte palière en cas d'absence de la cabine à l'étage.

Ce dispositif est uniquement adapté aux portes palières battantes. Il ne peut pas être utilisé pour des portes coulissantes.

Le doigt bloque l'ouverture de la porte palière

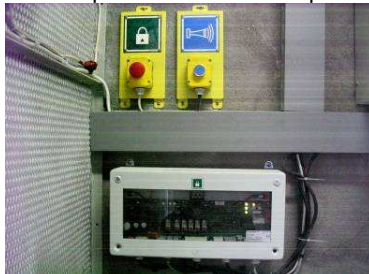
1 – Le dispositif de protection peut être désactivé uniquement à partir du local de machines. Le dispositif de désactivation est signalé dans le local des machines par une plaque représentant un cadenas de dimension 100 mm x 100 mm respectant le code de couleurs demandé par la norme. Voir la photo ci-dessous :

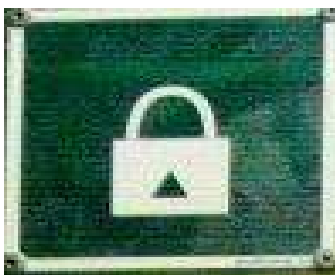
2 – Le jour de l'intervention, nous avons constaté l'absence de l'indication du dispositif aux étages 9, 5 et au rez de chaussée. Par contre, cette identification est présente au niveau de la porte palière du 10^{ème} étage. Ses dimensions sont de 50 mm x 50 mm. Voir la photo ci-dessous :
